Buurthuis Bonnevie vzw

Rénovons Ensemble

Description:

MODELE 3

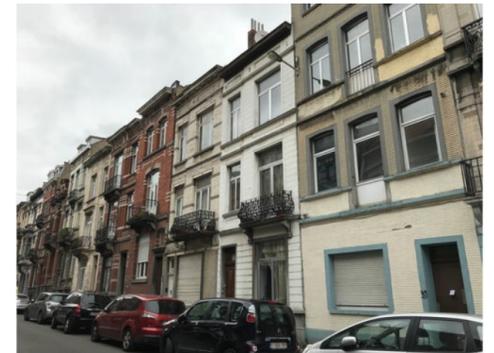
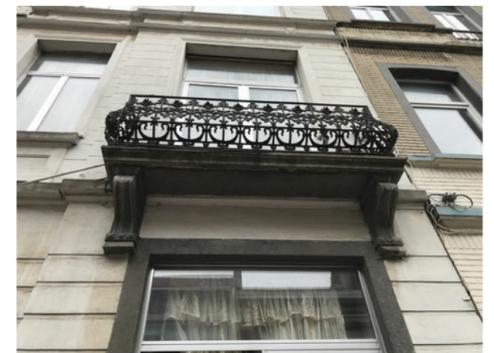
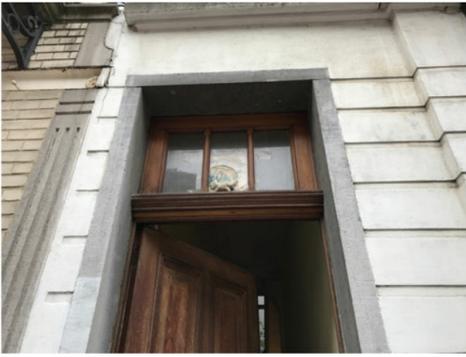
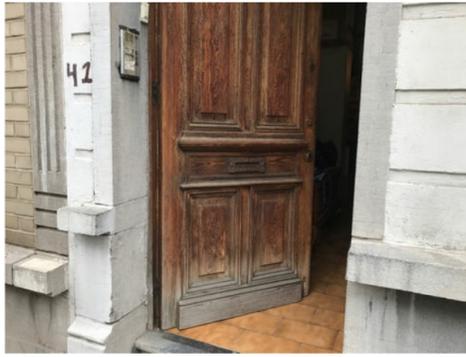
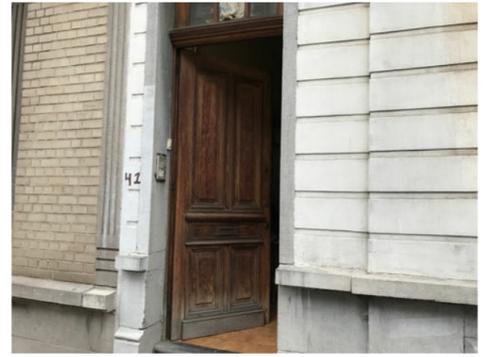
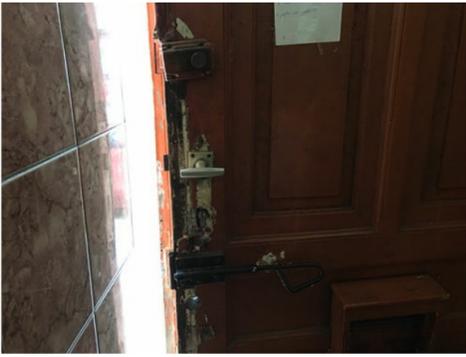
1 SITUATION GENERALE

Façade avant

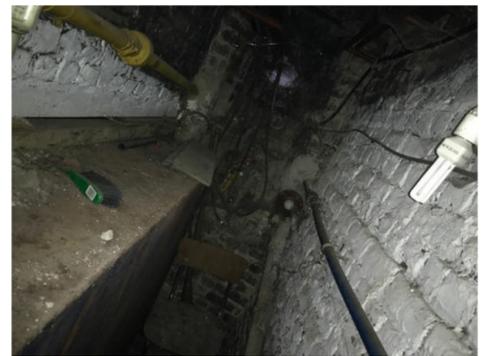
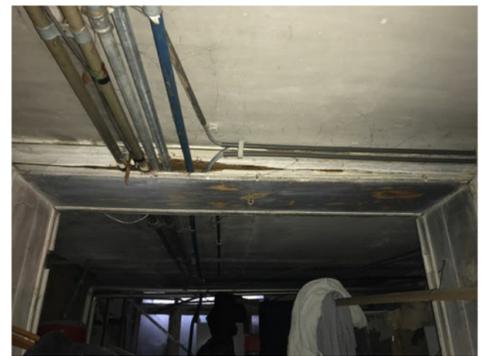
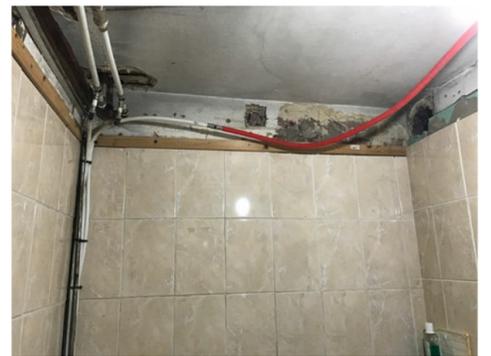
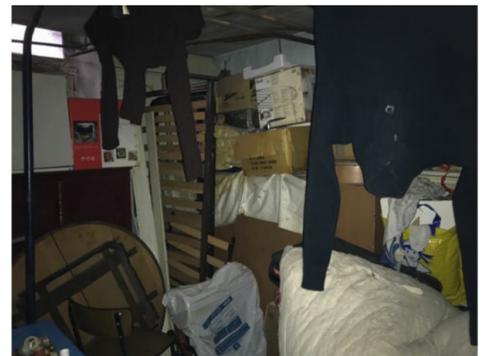
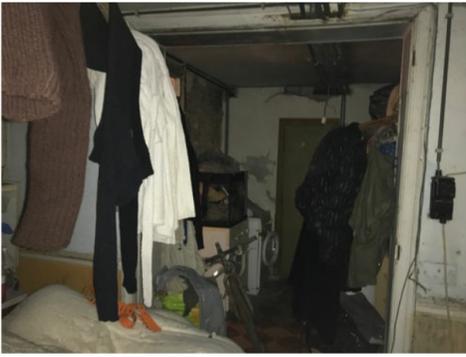
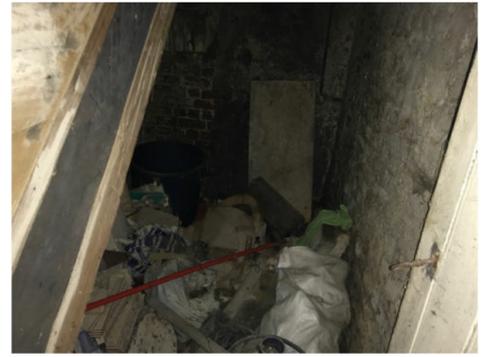
1.2

Cave

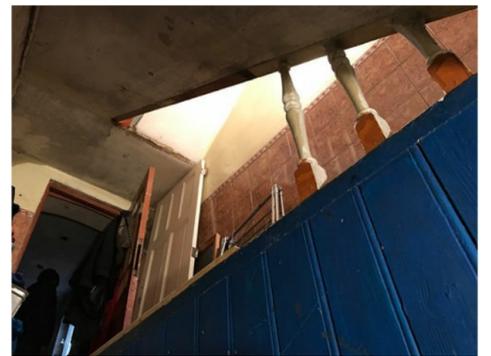
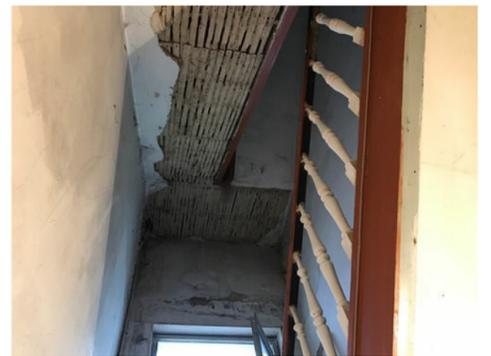
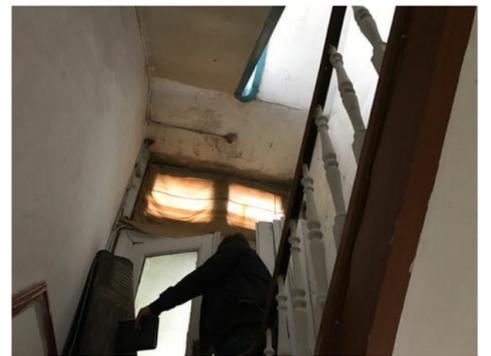
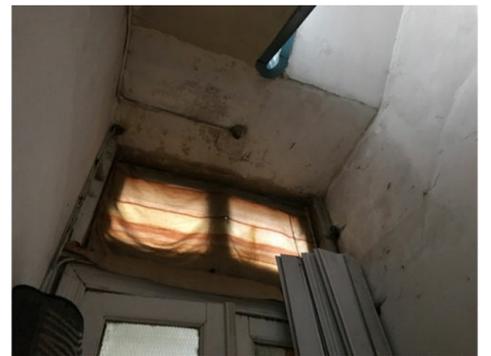
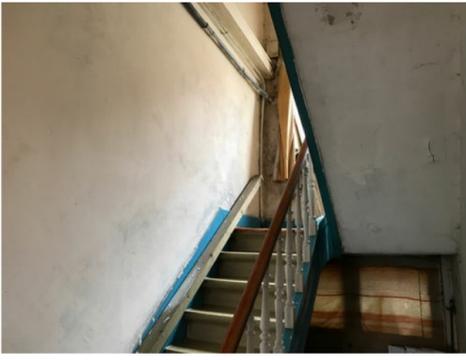
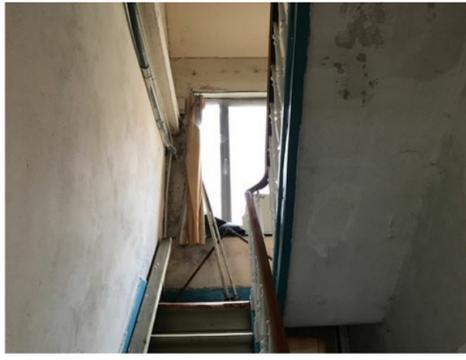
1.3

Cage d'escalier

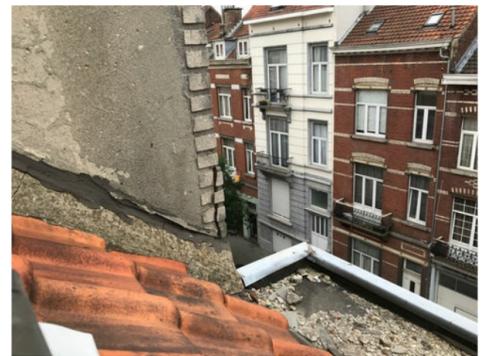
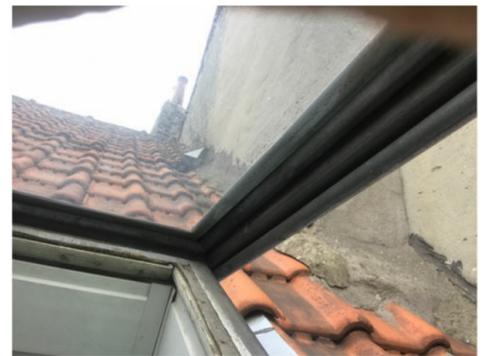
1.4

Toiture à versant

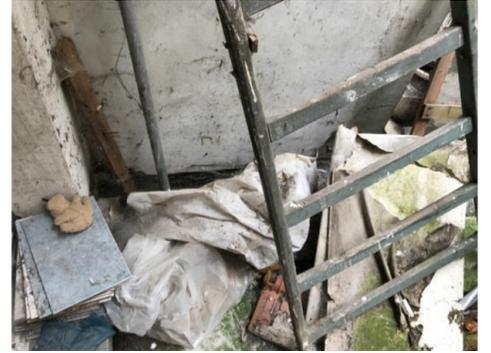
1.5

Toiture plate

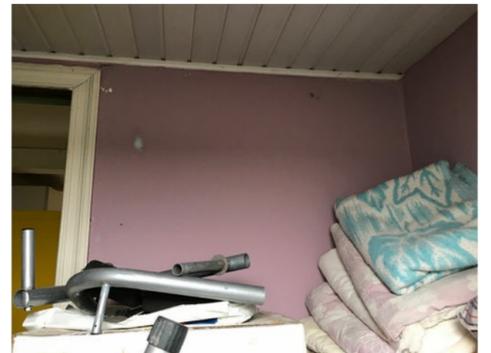
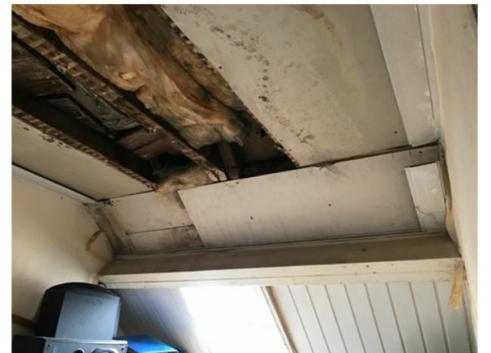
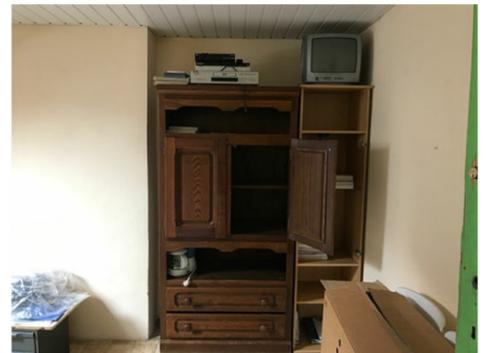
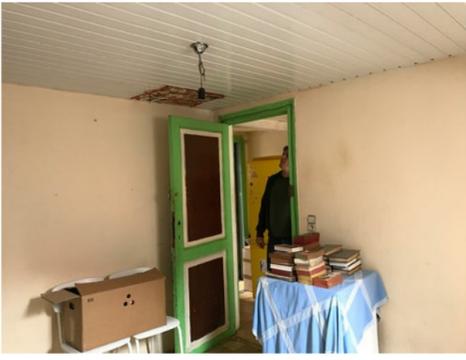
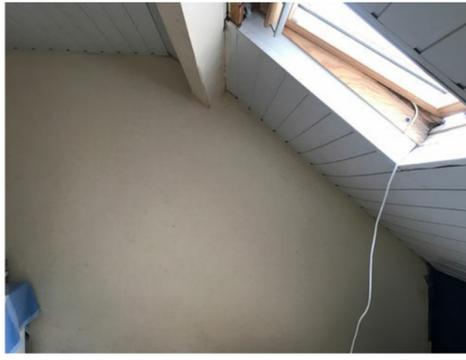
1.7

3ème étage

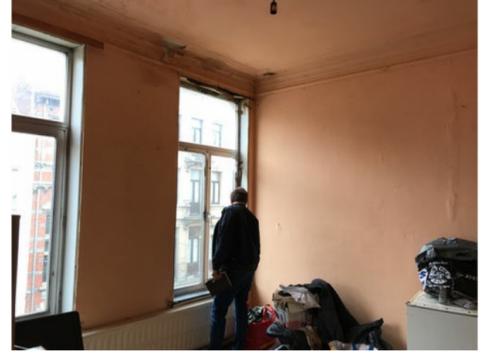
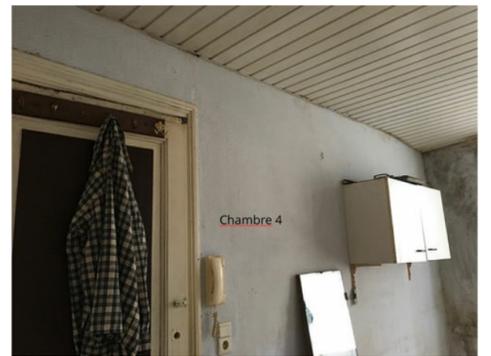
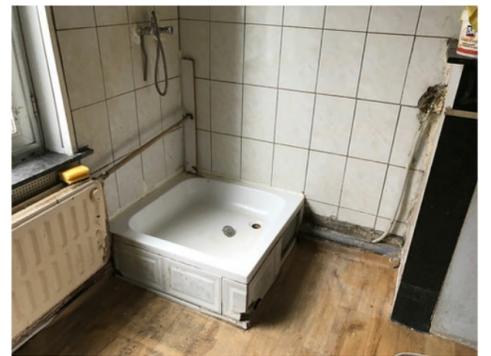
1.8

2ème étage

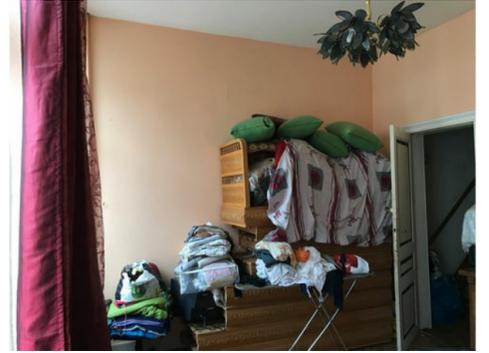
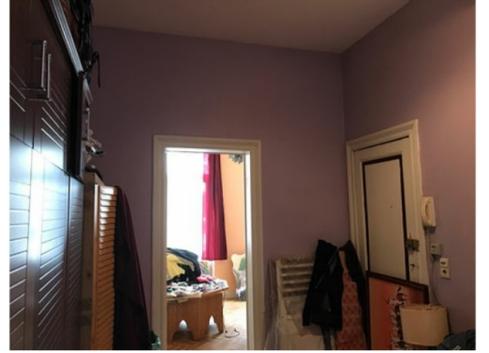
1er étage

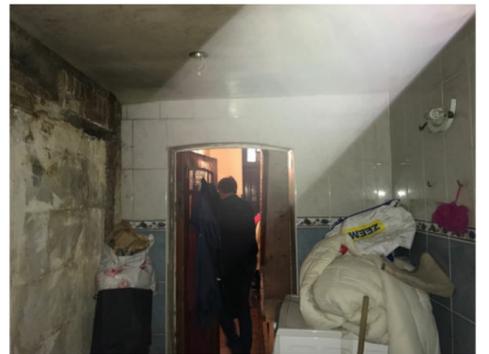
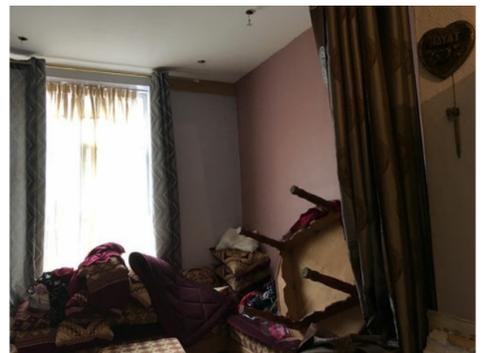
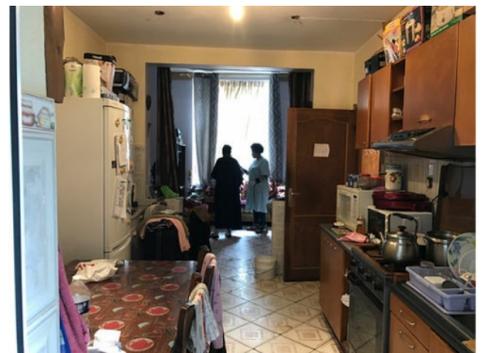
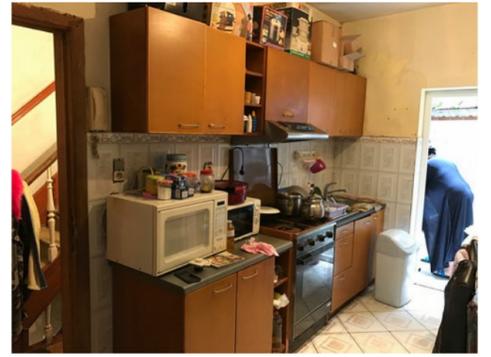
Rez-de-chaussée

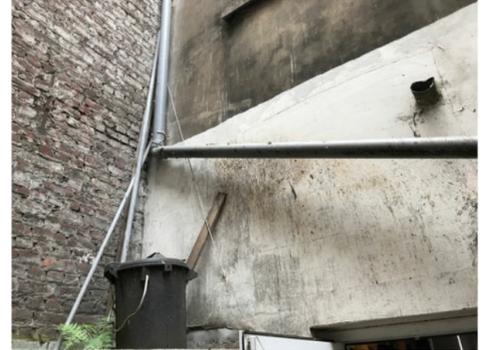
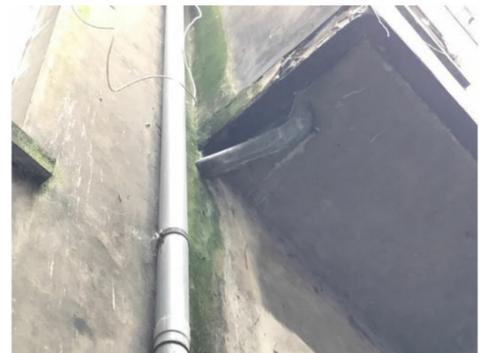
1.11

Facade arriere

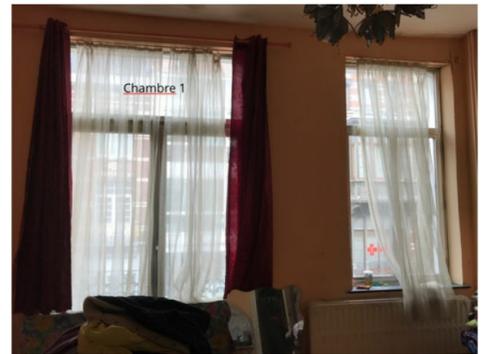
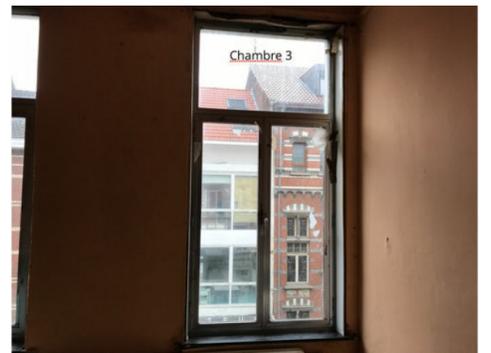
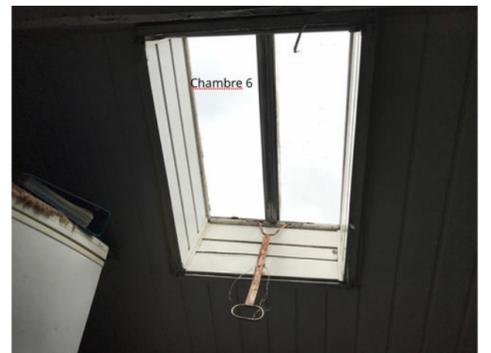
1.13

Châssis

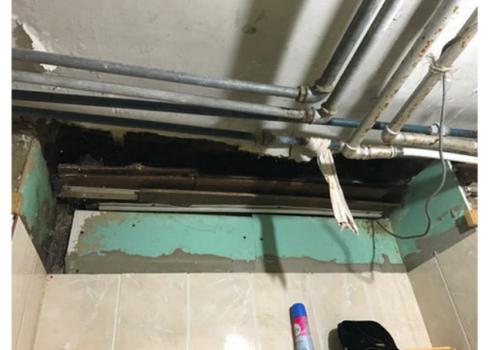
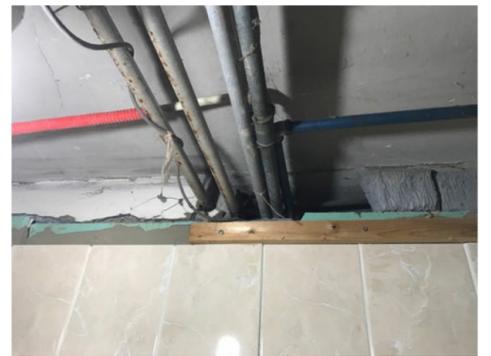
1.26

SDD ss

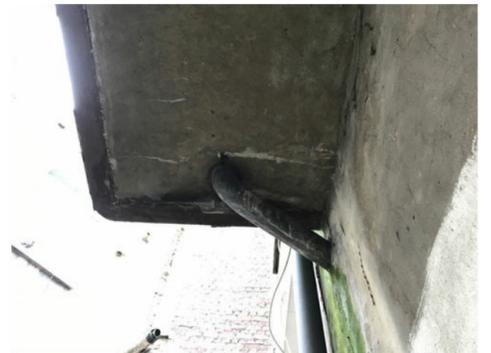
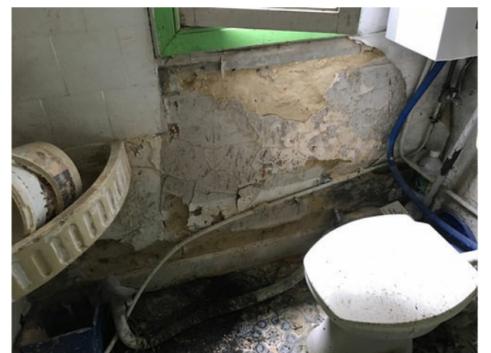
1.30

Wc suspendu

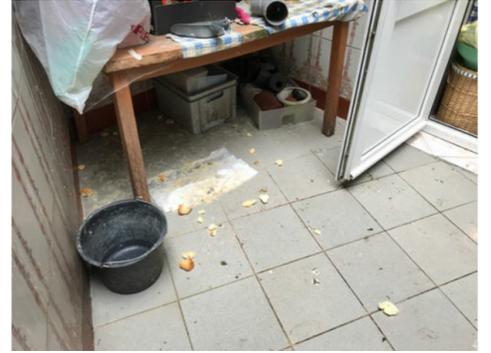
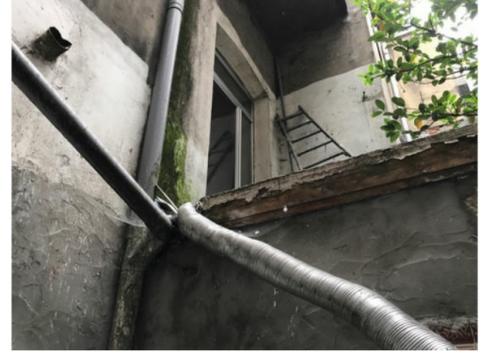
1.32

Cour

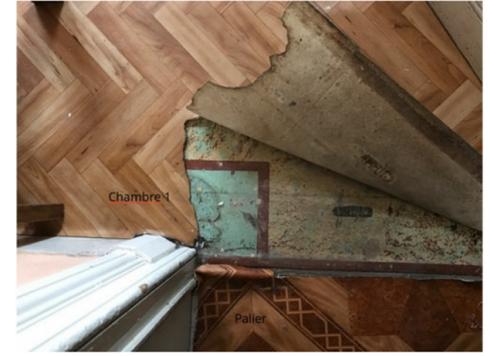
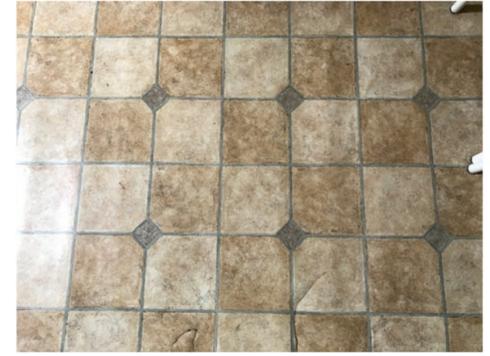
1.22

Sol

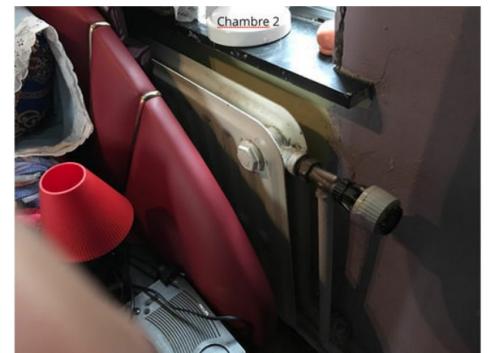
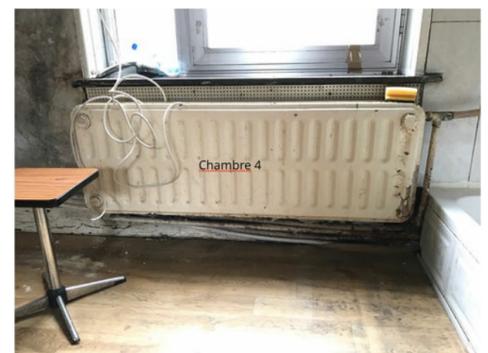
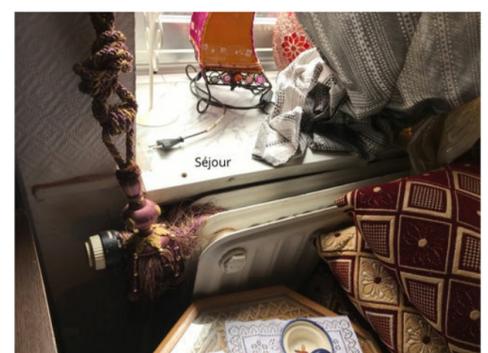
1.14

Radiateurs

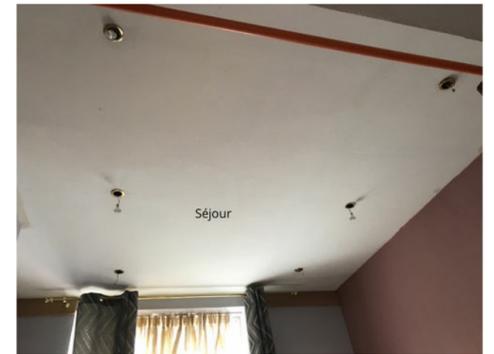
1.17

Electricité

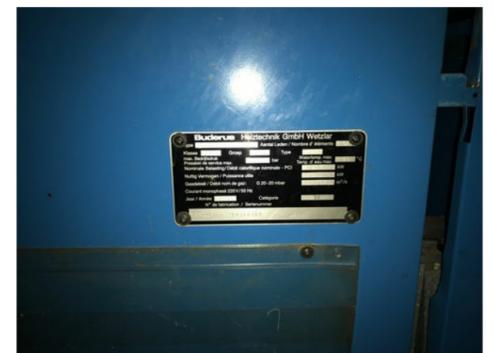
1.18

Chaudière

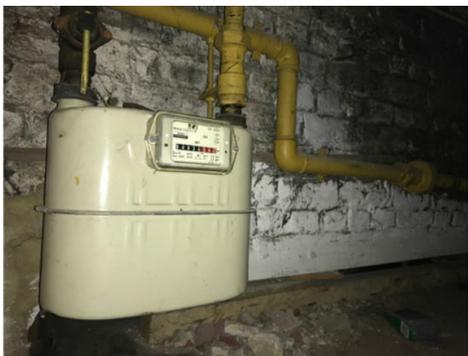
1.19

Compteur gaz

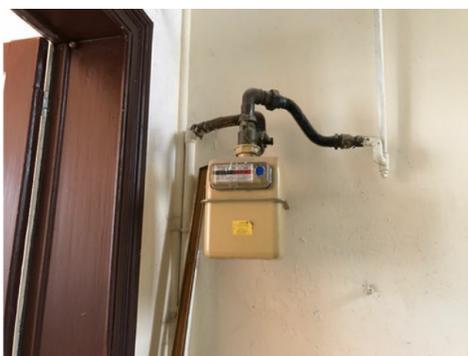
1.31

Compteur 2 e

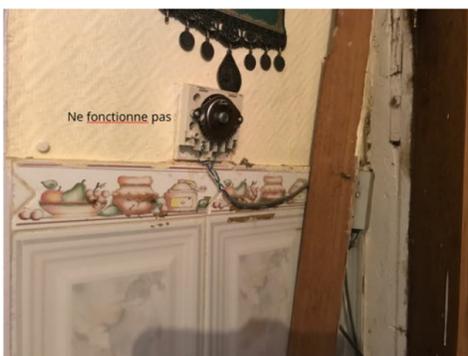
1.37

Thermostat

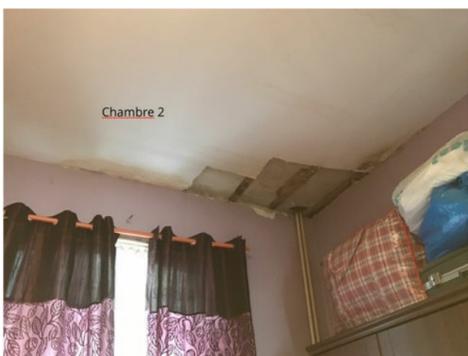
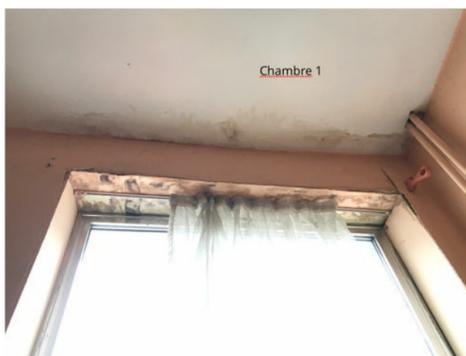
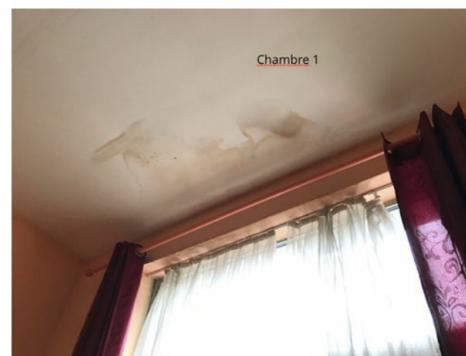
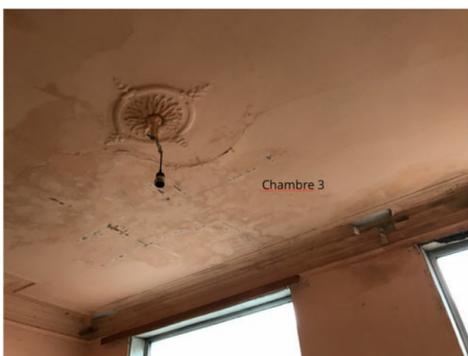
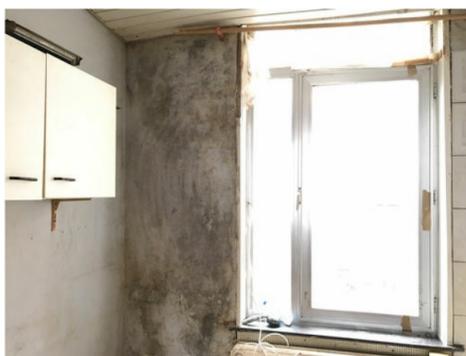
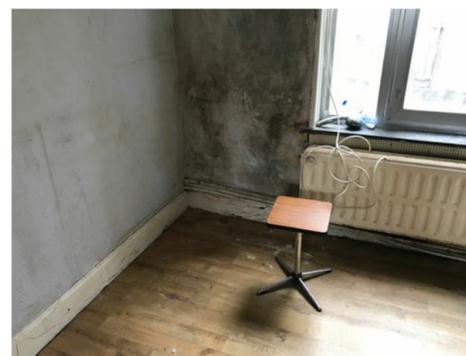
1.16

Humidité
