Buurthuis Bonnevie vzw

Rénovons Ensemble

Description:

MODELE 3

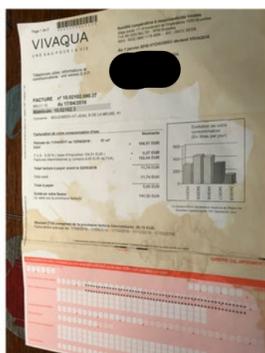
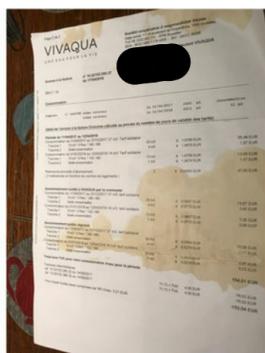
Eau

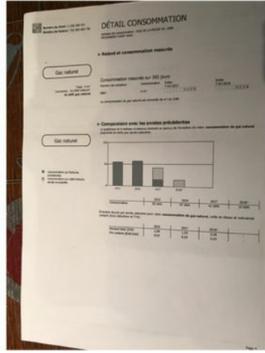
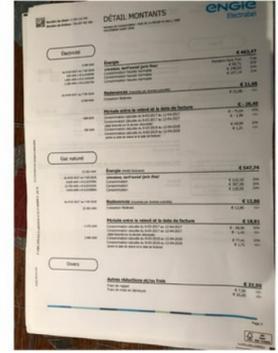
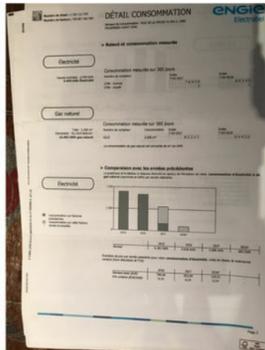
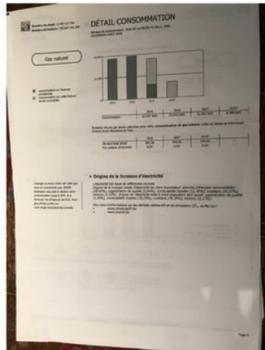
Gaz- el

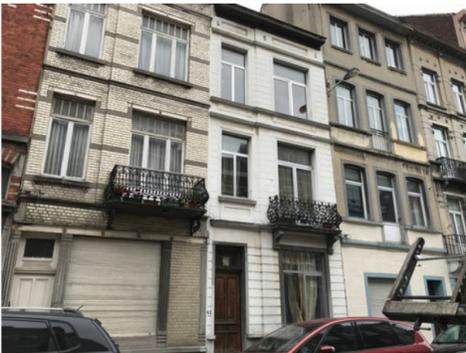
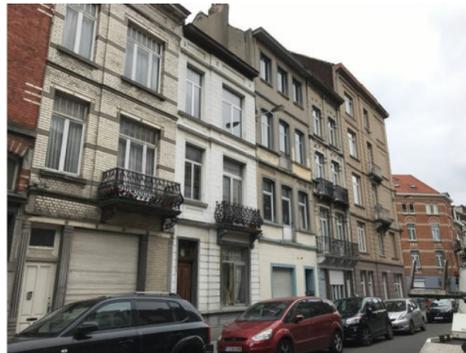
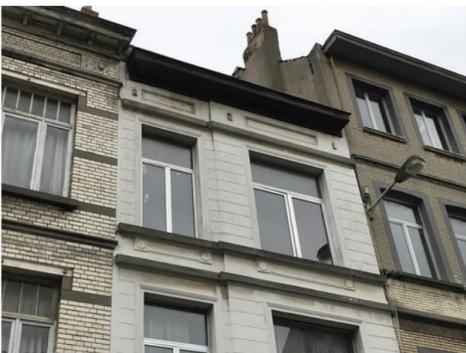
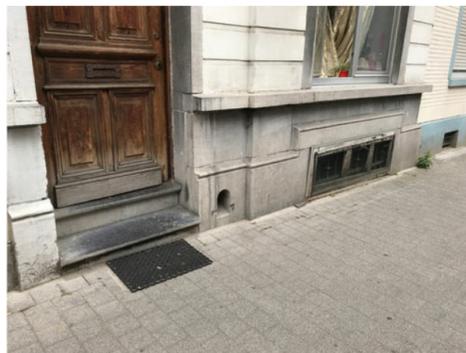
Façade avant

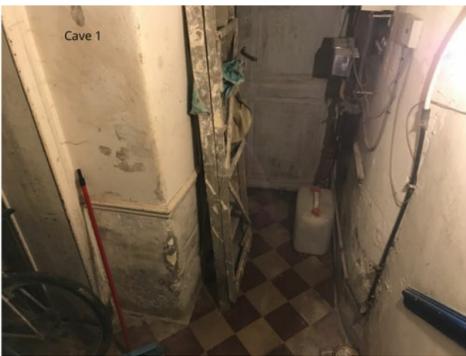
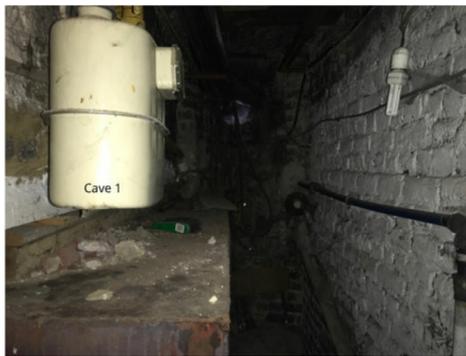
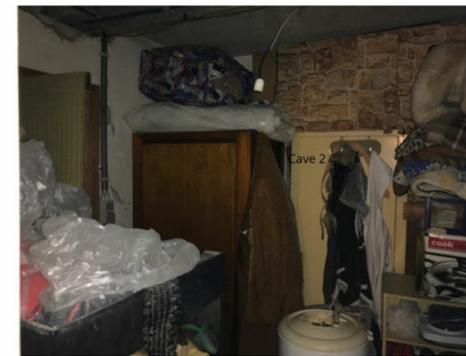
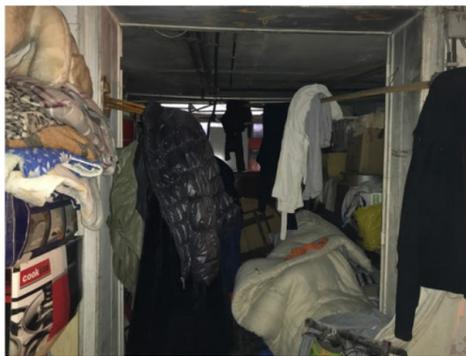
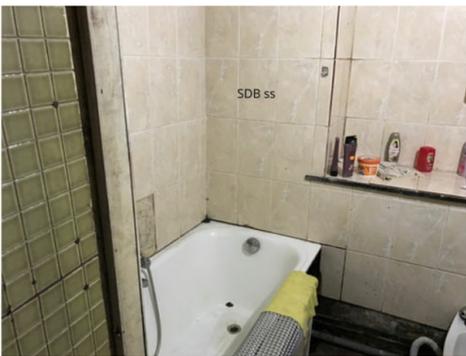
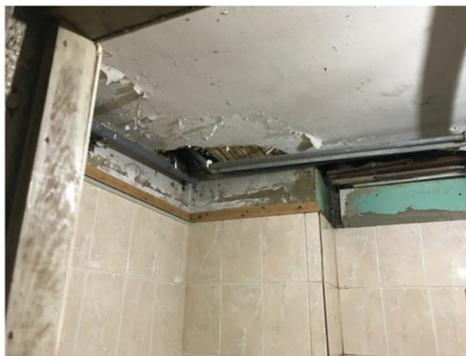
1.2

Cave

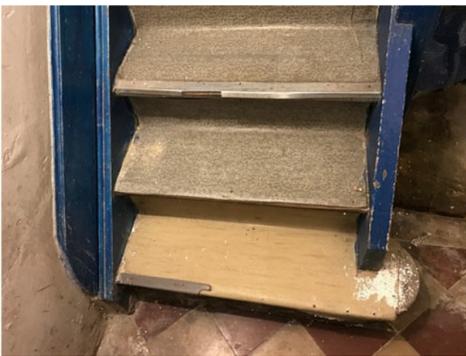
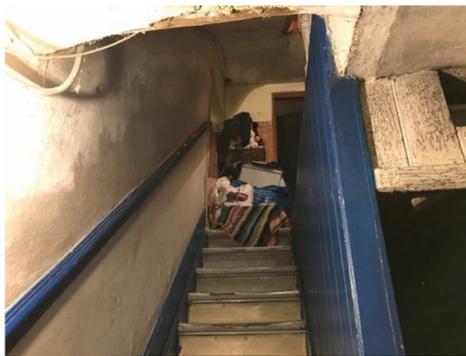
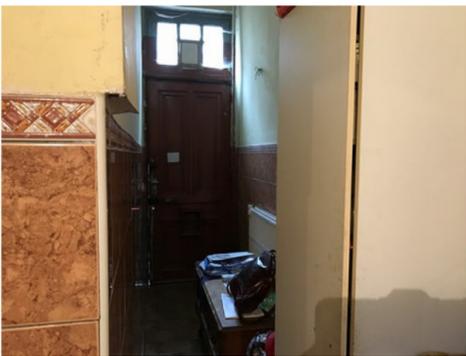
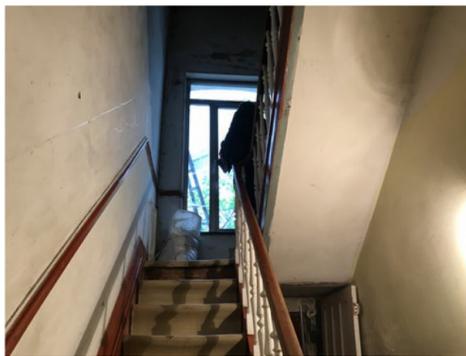
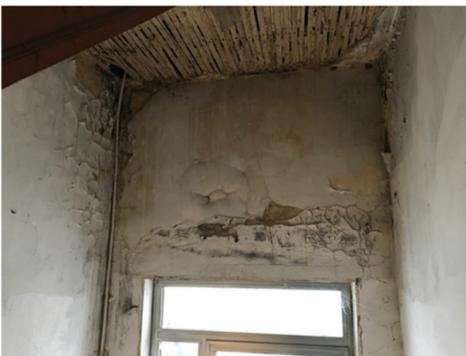
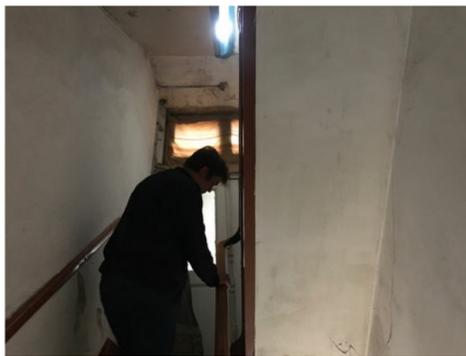
1.3

Cage d'escalier

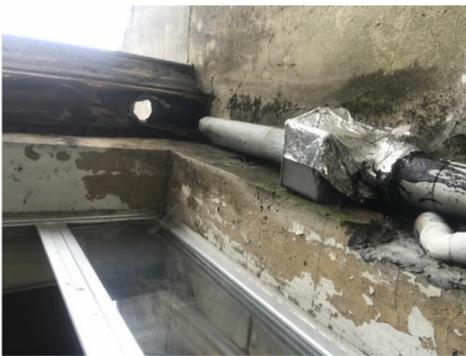
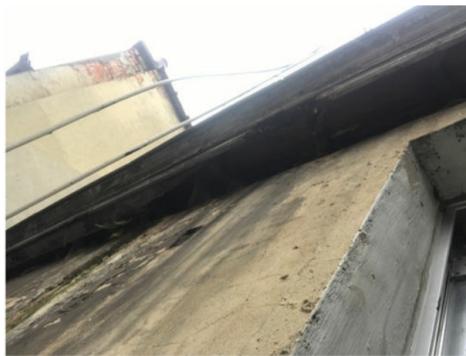
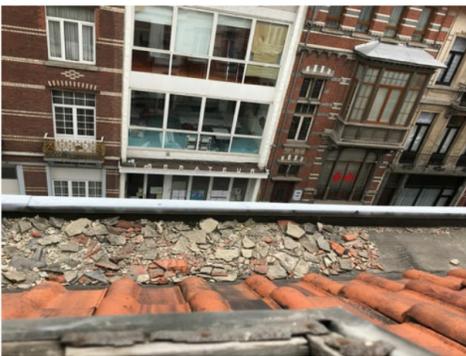
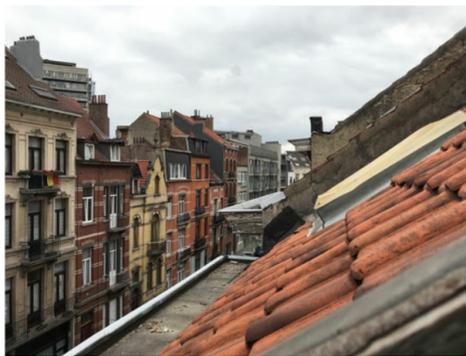
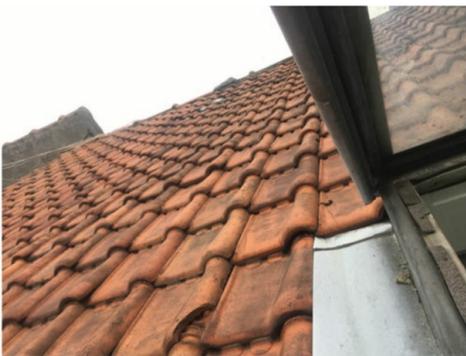
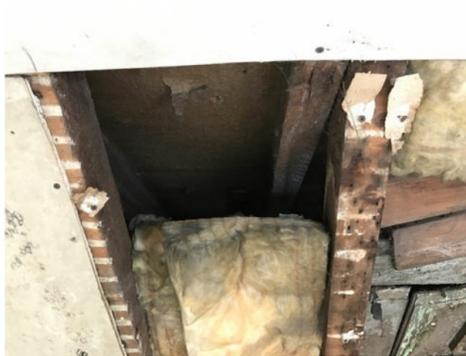
1.4

Toiture à versant

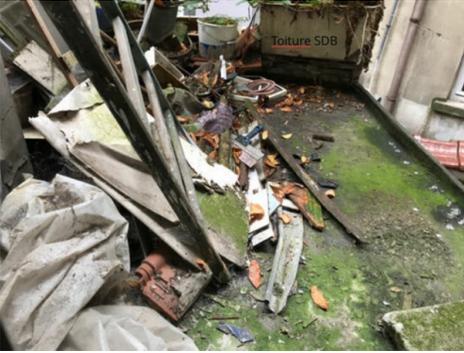
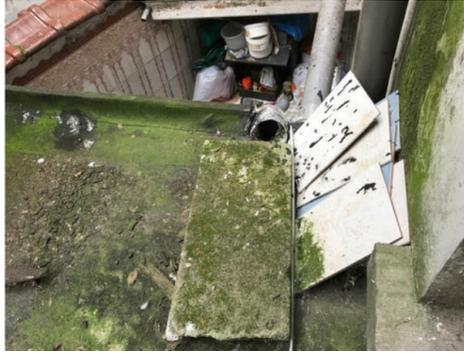
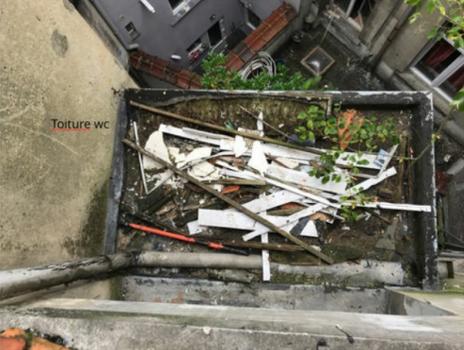
1.5

Toiture plate

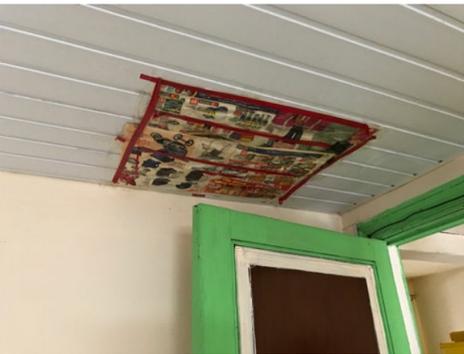
1.6

Grenier

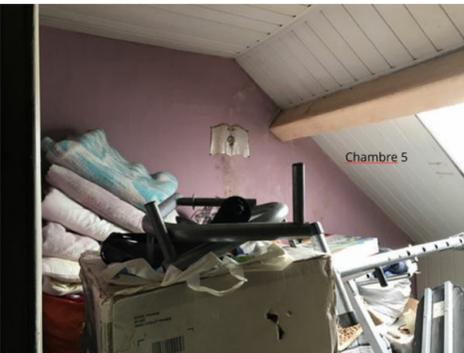
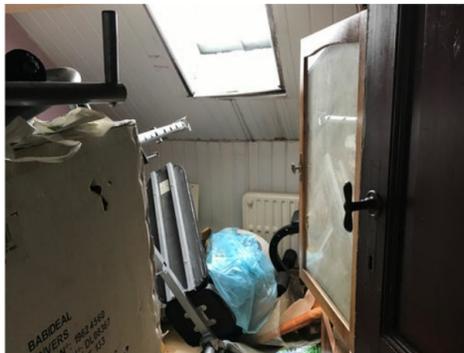
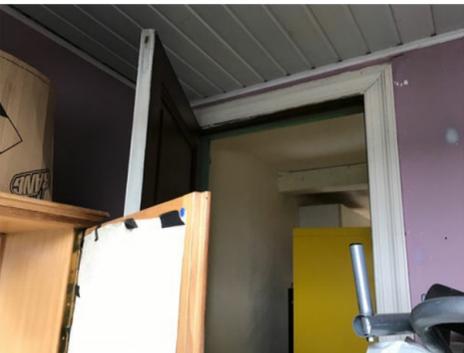
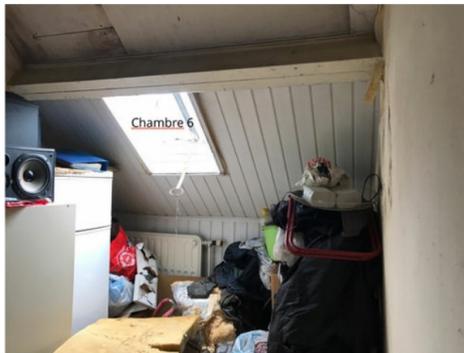
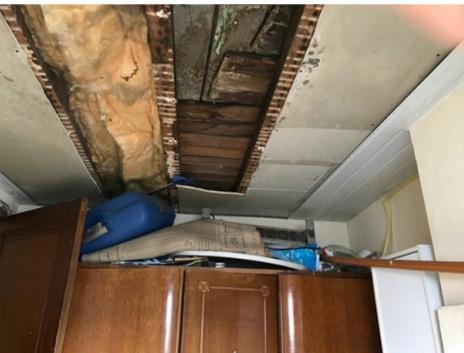
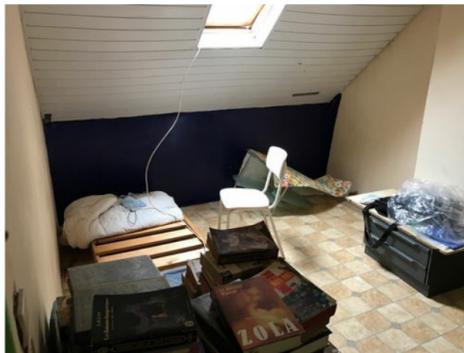
1.7

3ème étage

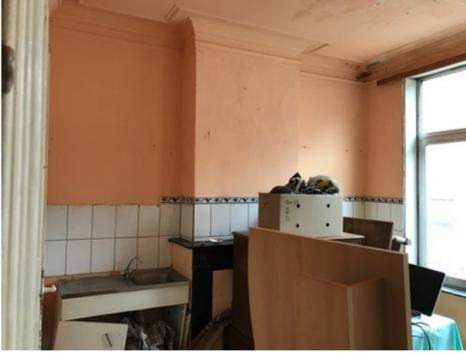
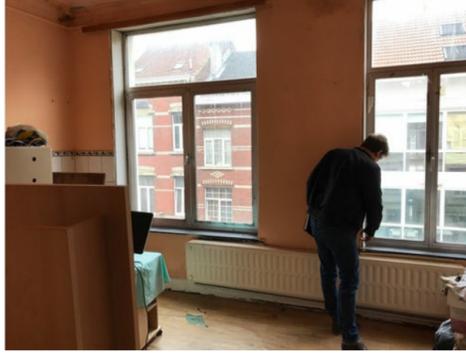
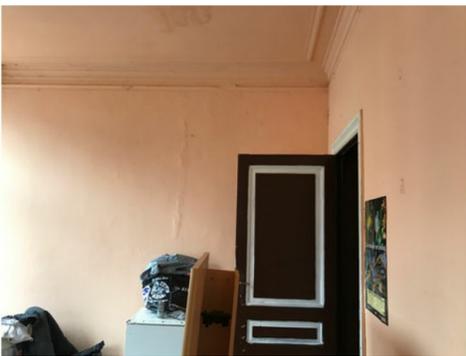
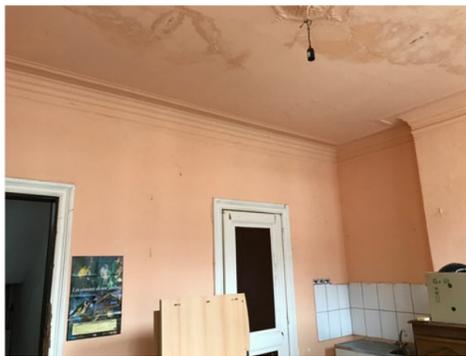
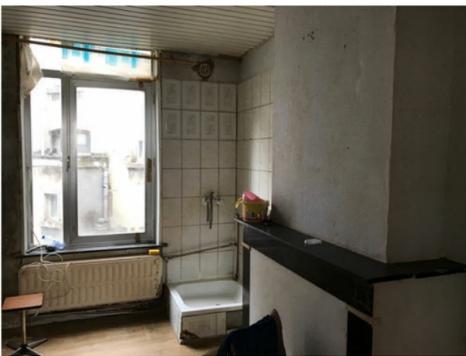
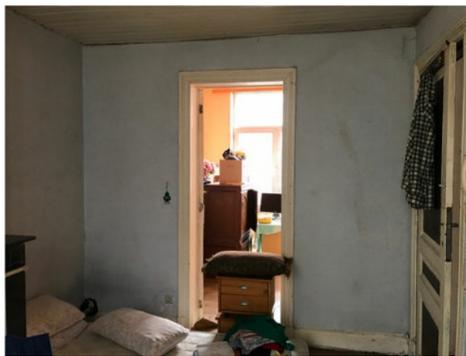
1.8

2ème étage

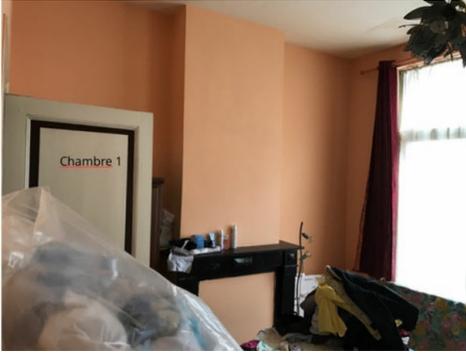
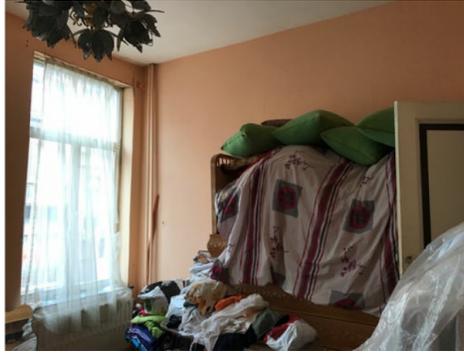
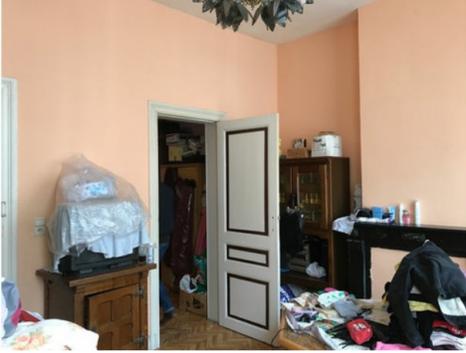
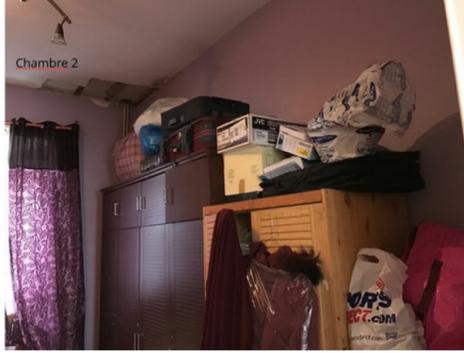
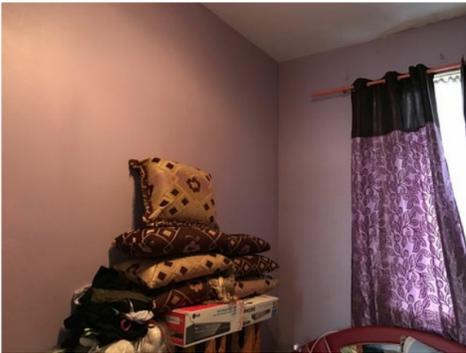
1er étage

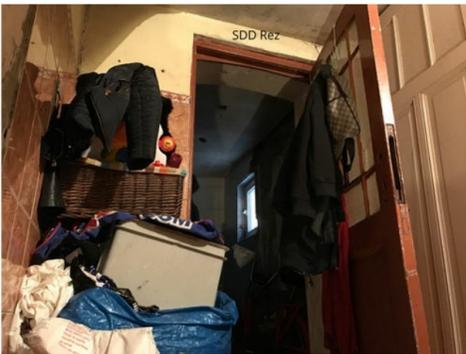
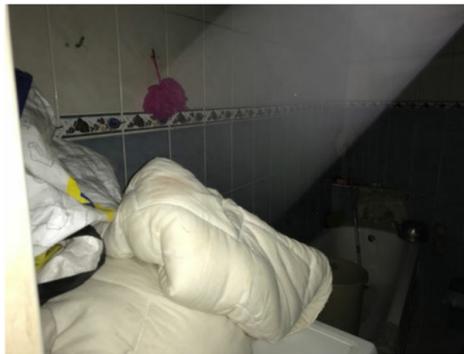
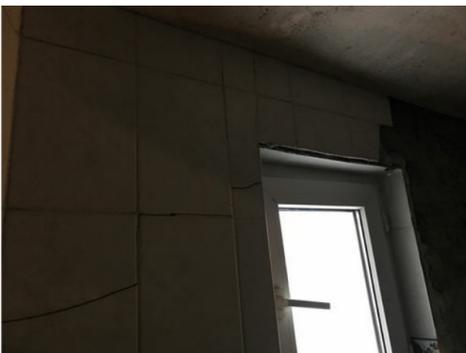
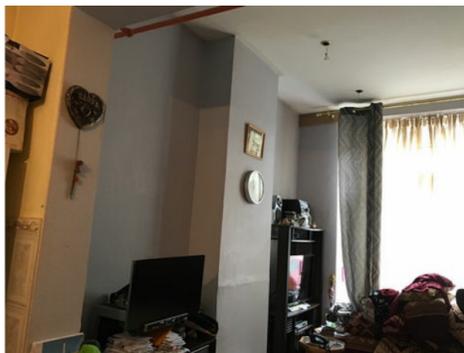
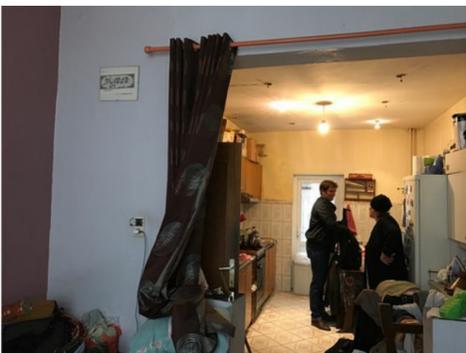
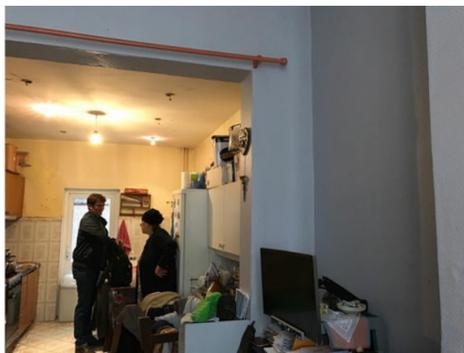
Rez-de-chaussée

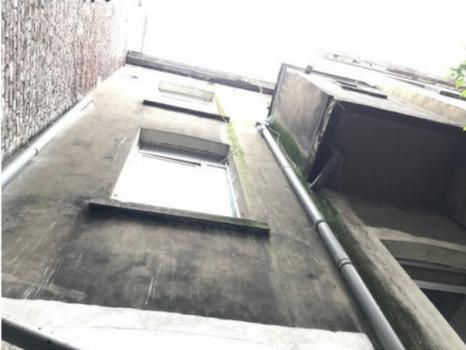
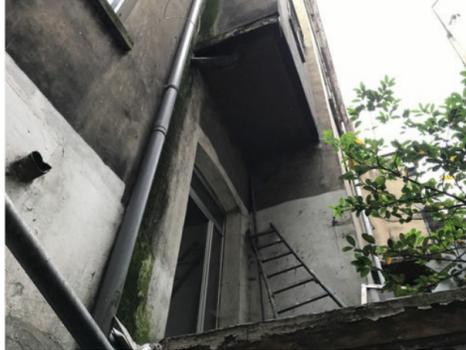
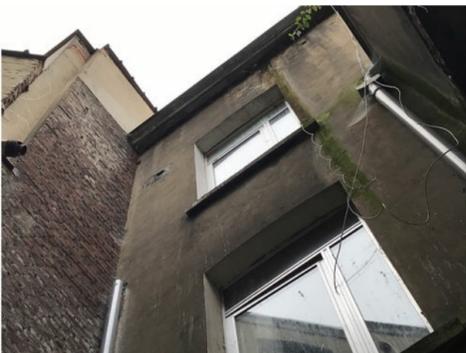
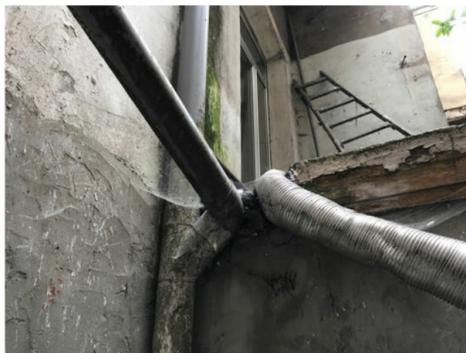
1.11

Facade arriere

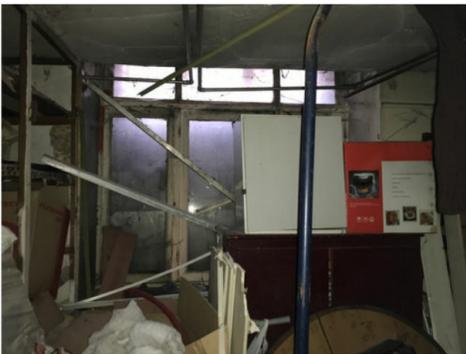
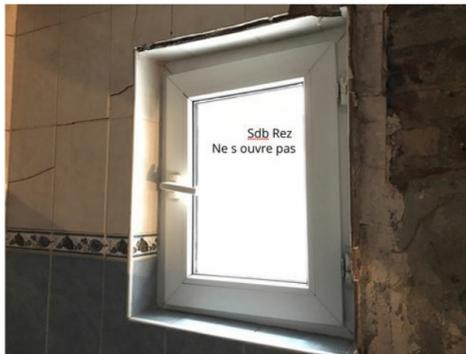
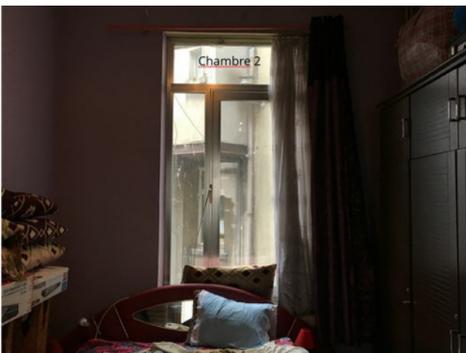
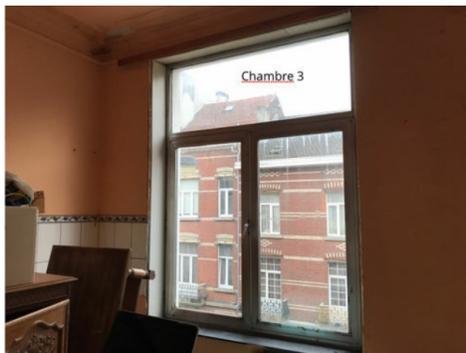
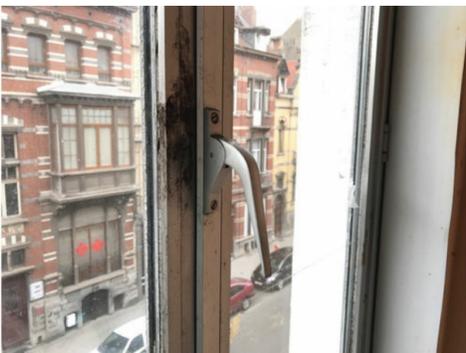
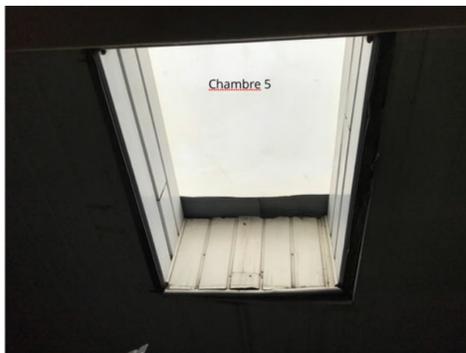
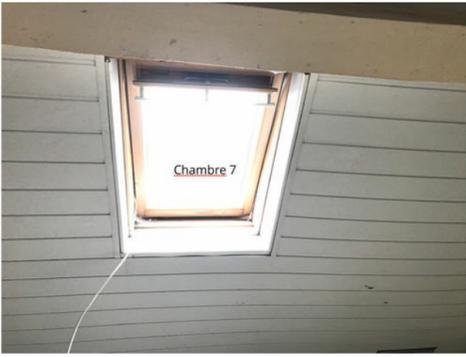
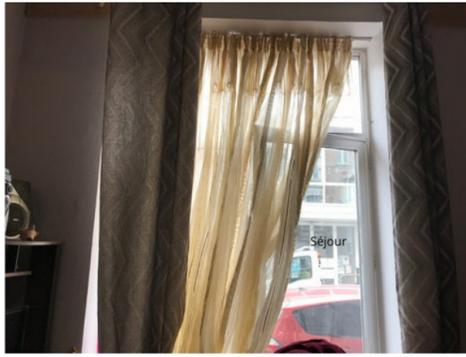
1.13

Châssis

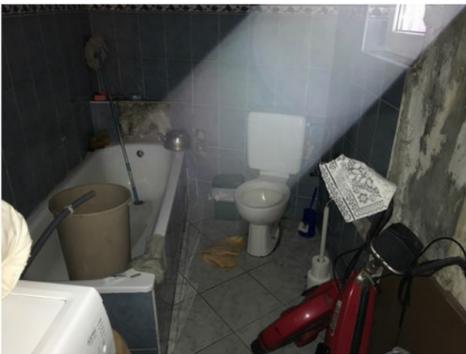
1.29

SDB rez

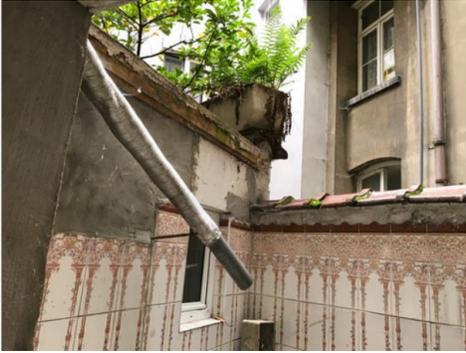
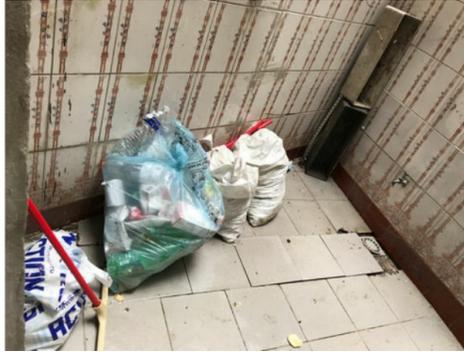
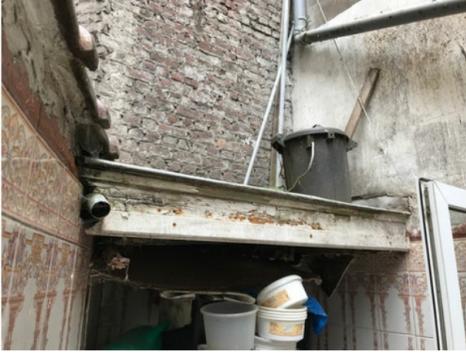
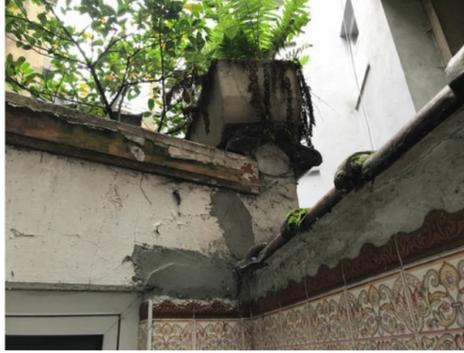
1.32

Cour

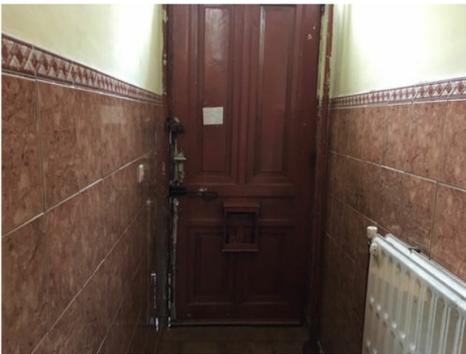
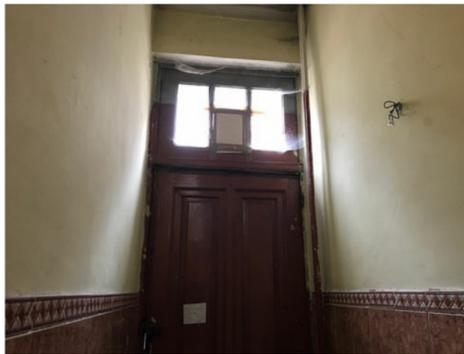
1.33

Porte entrée

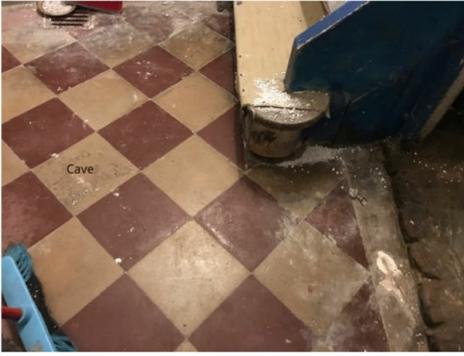
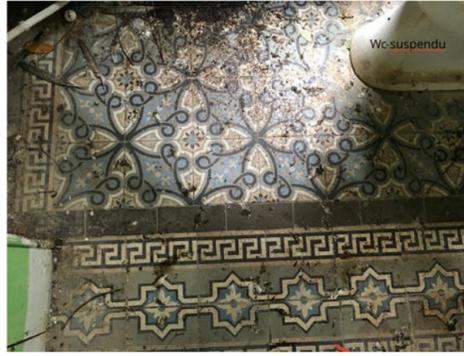
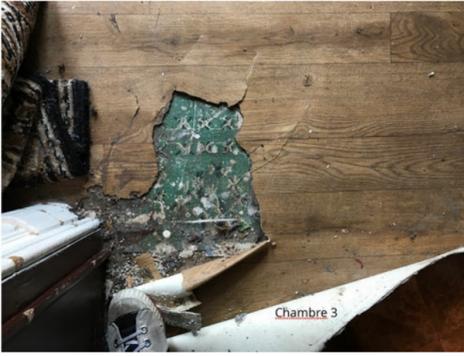
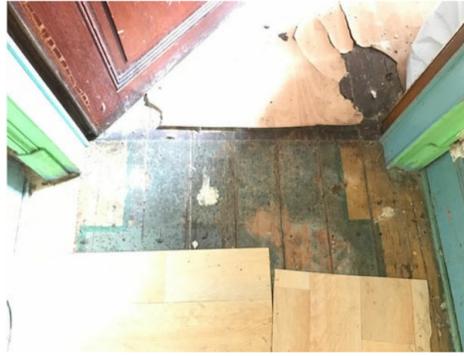
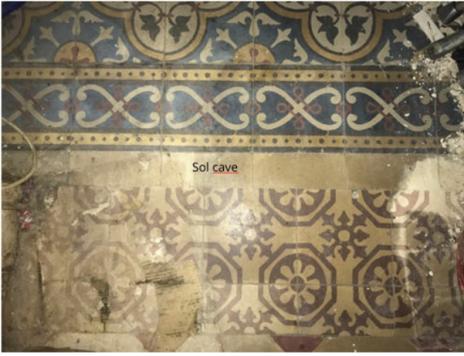
1.22

Sol

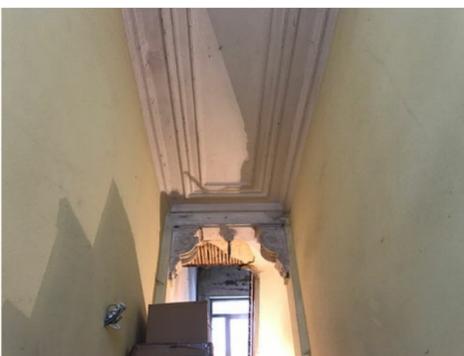
1.34

Hall

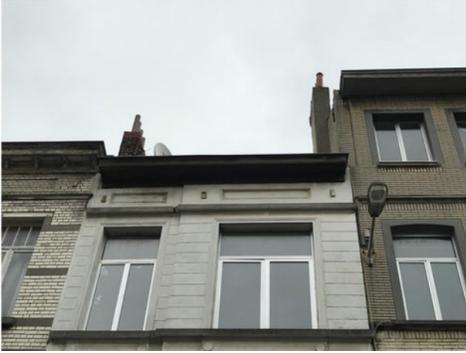
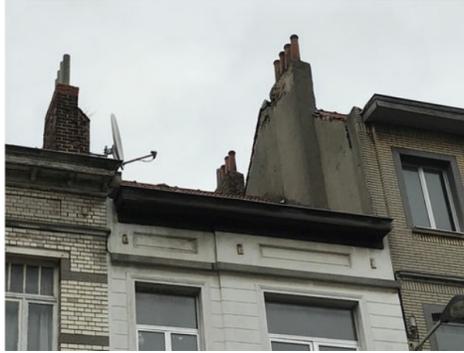
1.35

Mitoyen voisin

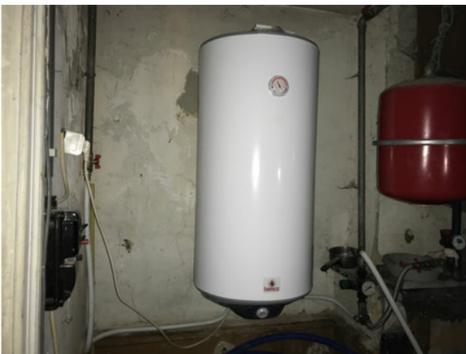
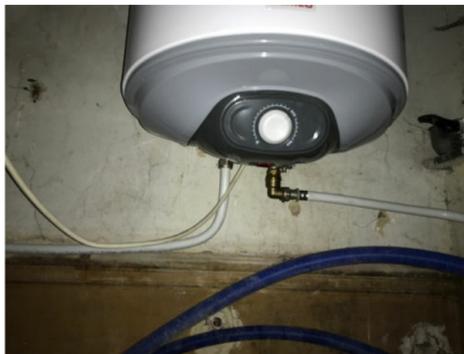
1.12

Boiler

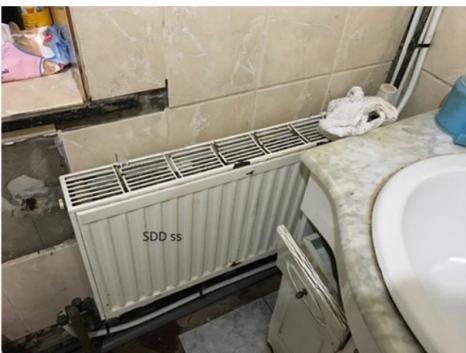
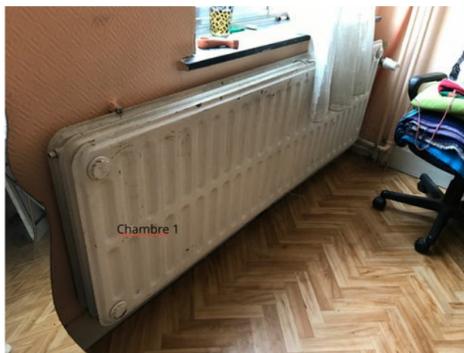
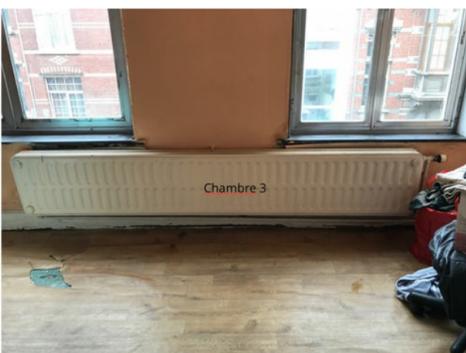
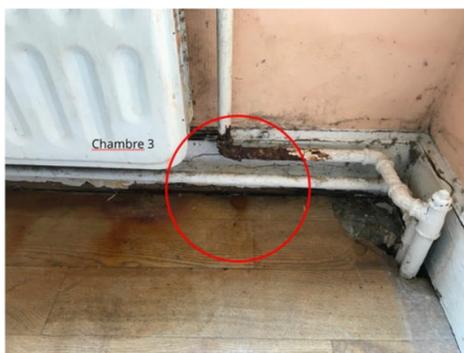
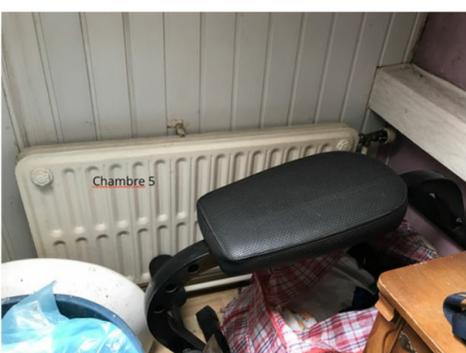
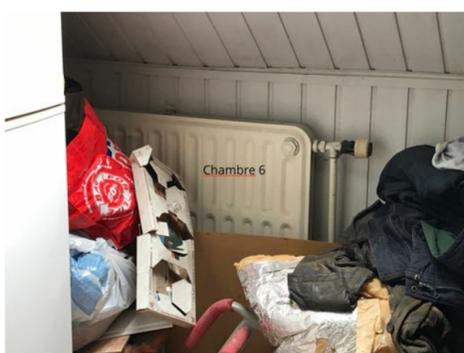
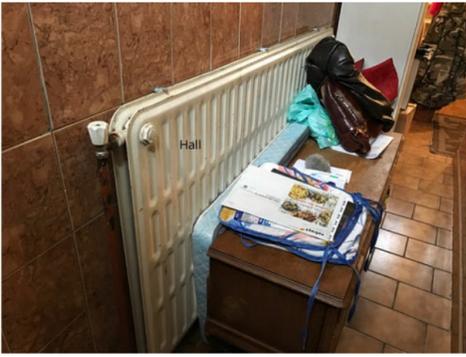
1.14

Radiateurs

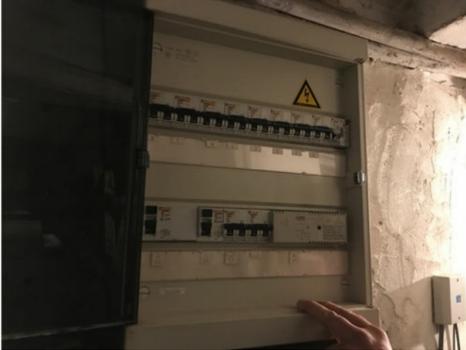
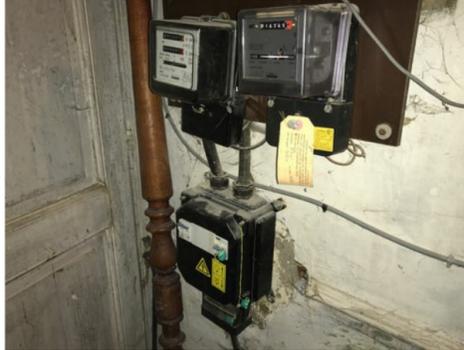
1.15

TD

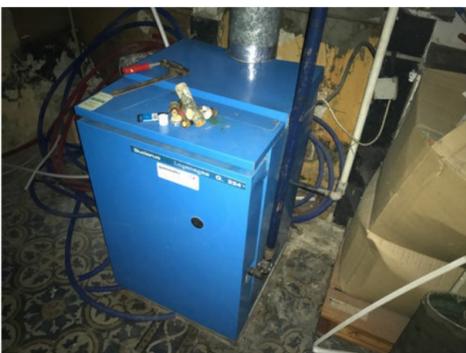
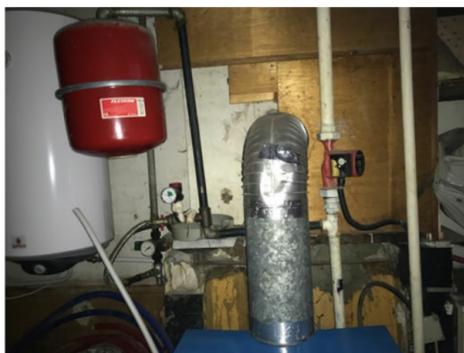
1.18

Chaudière

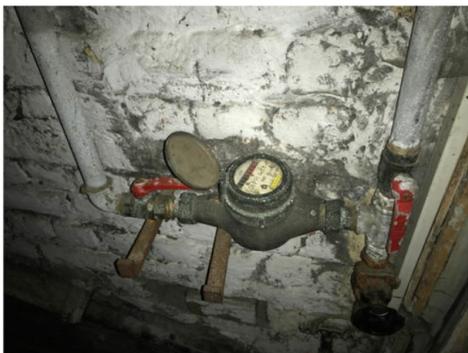
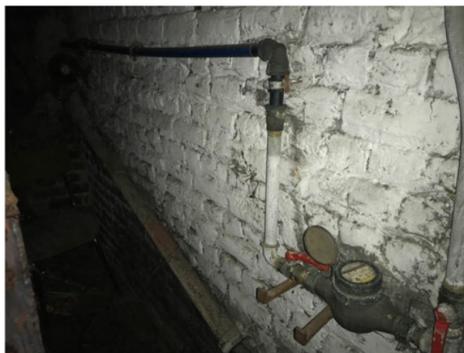
1.20

Compteur eau

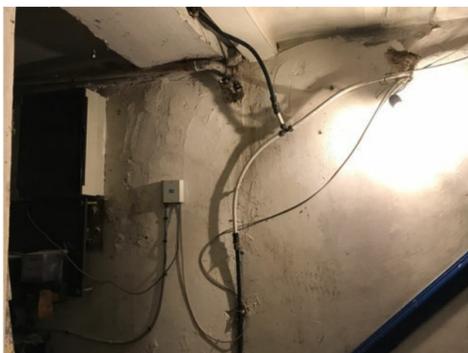
1.21

Tuyau

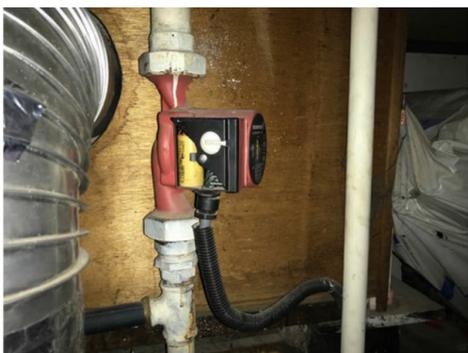
1.25

Circulateur

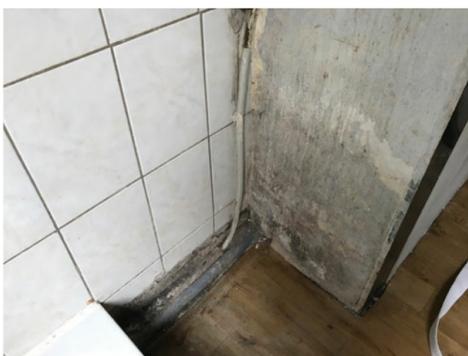
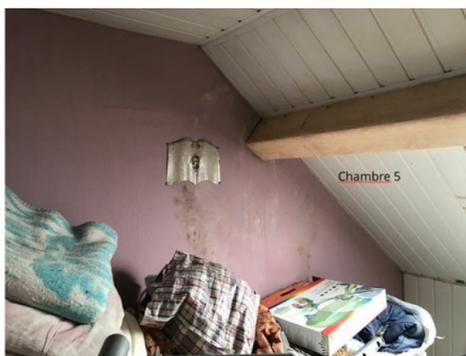
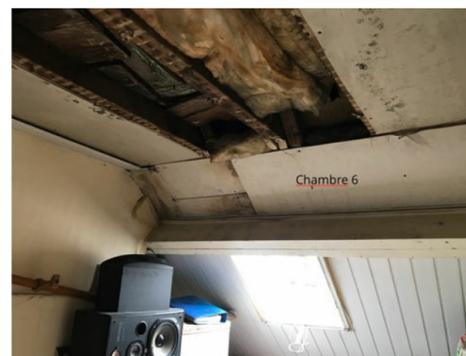
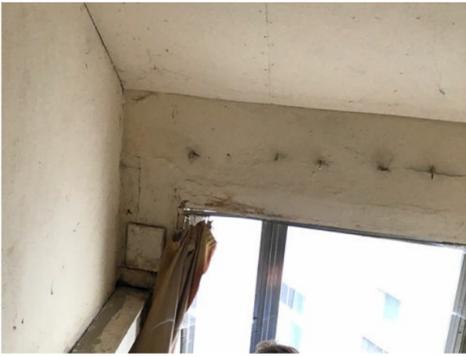
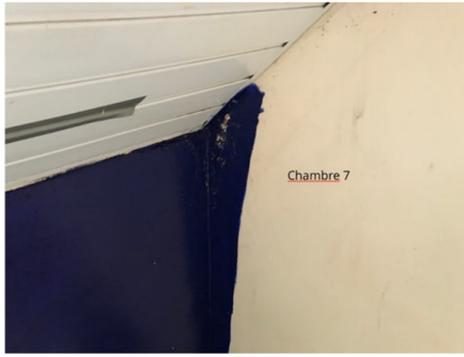
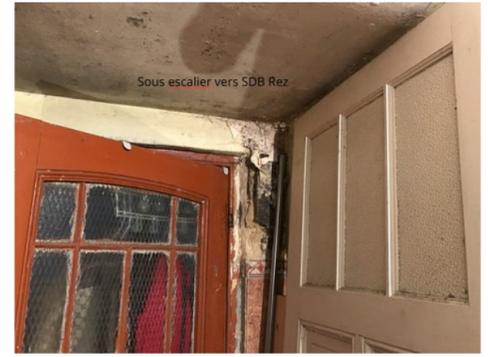
1.16

Humidité

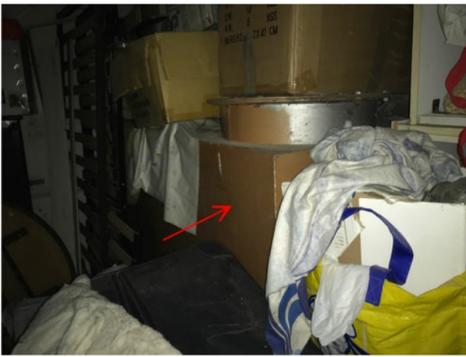
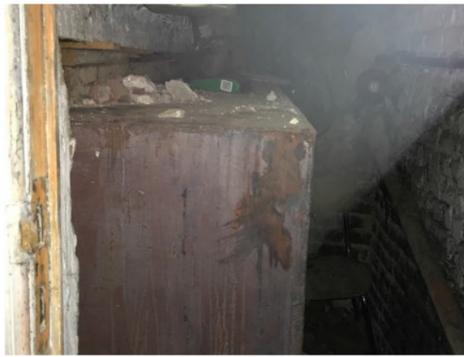
1.27

Citerne mazout inutilisée

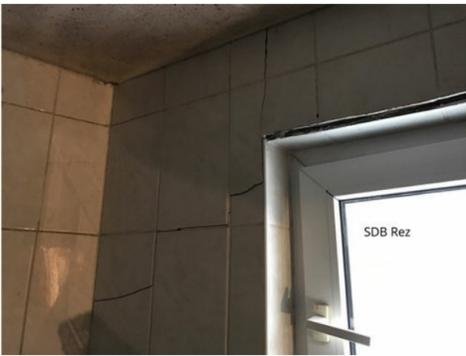
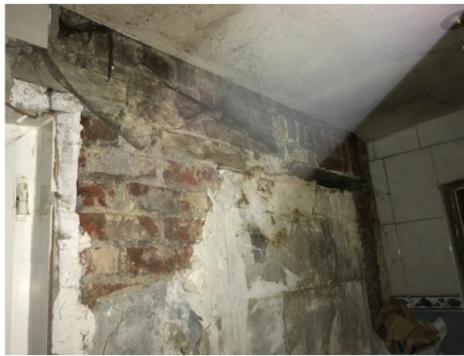
1.28

Stabilité

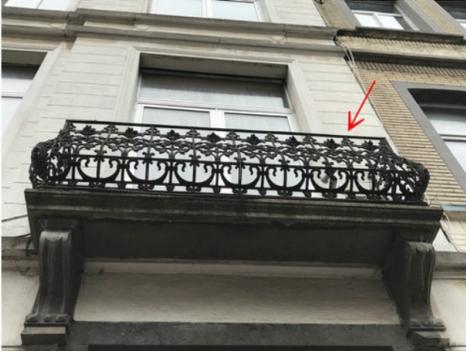
1.36

Garde corps
